3. LA TRANSFORMACIÓN EN IGLESIA

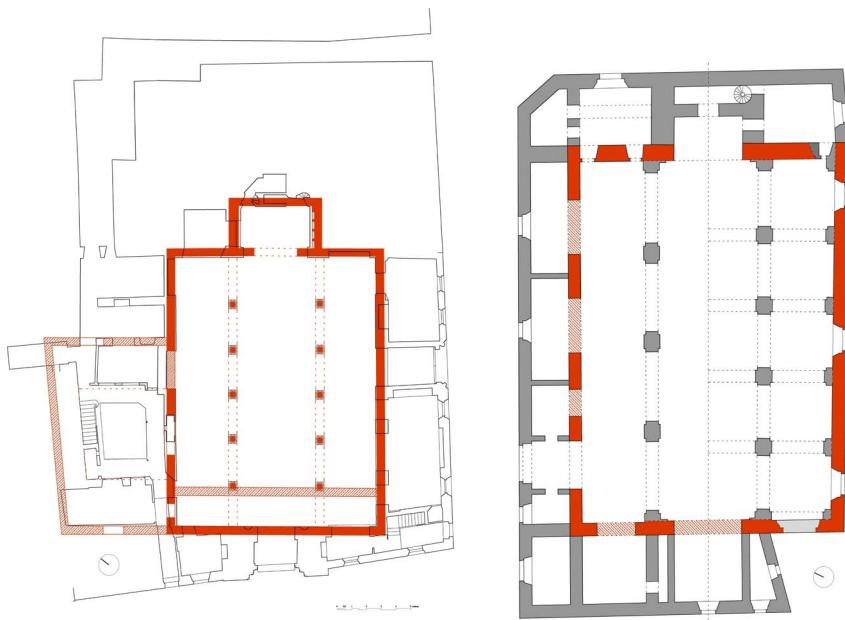
Plano 8. Plantas comparativas de las antiguas sinagogas en las iglesias de Santa María la Blanca y de Santa Cruz.
