## Una sinagoga desvelada en Sevilla: estudio arquitectónico

Óscar Gil Delgado\*

Universidad de Sevilla

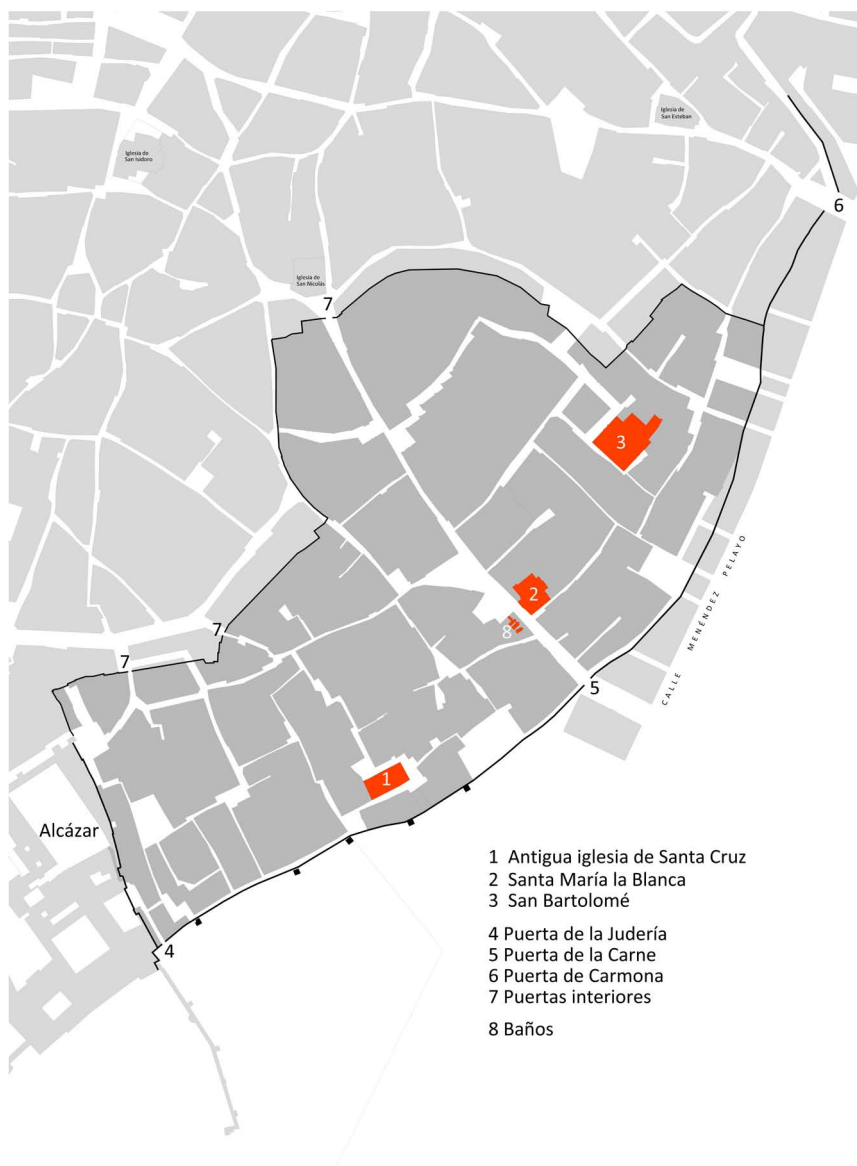
Figura 1. Plano del sector de la antigua judería de Sevilla con la situación de las tres sinagogas.

destinadas a sinagogas <sup>1</sup>. Después del asalto sufrido por la judería en 1391, dos de estas sinagogas se convertirían en iglesias, con los nombres de Santa Cruz y Santa María de las Nieves <sup>2</sup>, y en algún momento posterior a 1482 se incorporaría la última sinagoga al uso religioso cristiano, con el nombre de San Bartolomé (figura 1).

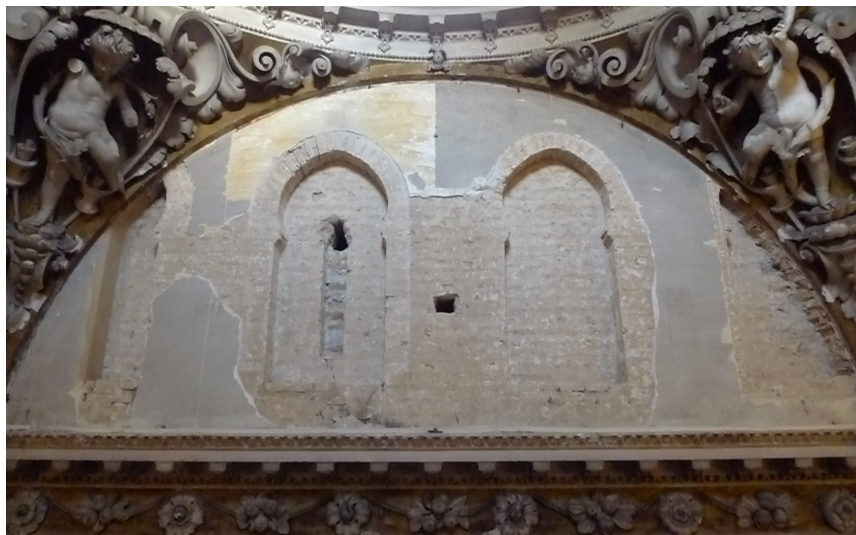
Fotografía 1. Tímpano del falso crucero con las ventanas descubiertas.

la nave central ofrecía una superficie libre de motivos decorativos y por donde se podía «asomar» la obra antigua hacia el interior de la iglesia. Con este motivo, se procedió a picar el enlucido sobre estos planos<sup>15</sup> apareciendo la primera serie de arquillos de remate de este muro de la nave central, que por su composición y estilo pertenecen con toda seguridad a una obra mudéjar para sinagoga<sup>16</sup> (fotografía 1).

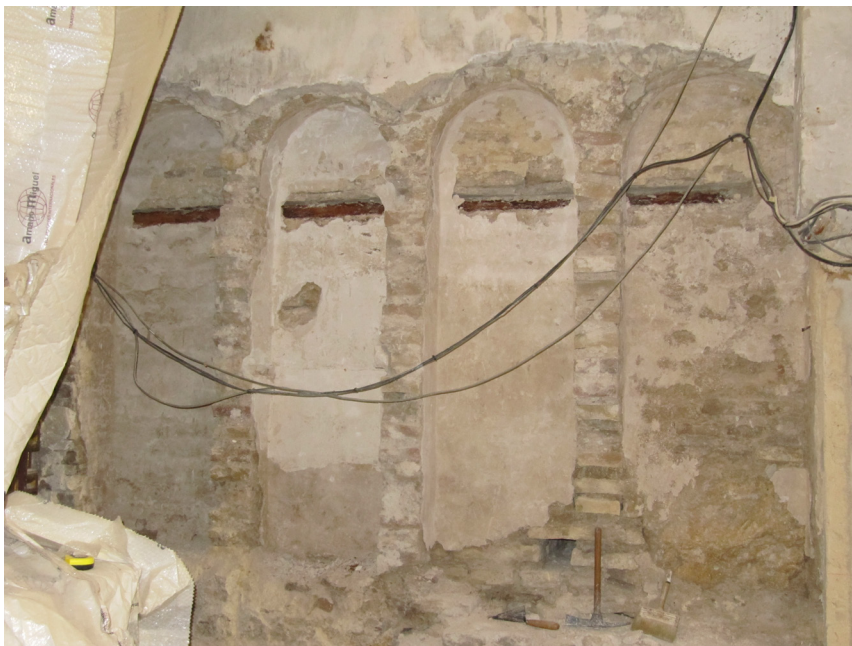
Fotografía 3. Anaqueles en el muro derecho del *hejal*.

la nave, situándose estas en el intereje entre cada dos arquillos, no cabe duda que en el mismo lugar estuvieron las columnas anteriores (fotografía 3)<sup>39</sup>. Estos arcos presentan, de forma alterna, una ventana rasgada verticalmente, a modo de saetera, situada en el eje del hueco y rematadas en un pequeño arco conopial truncado. Ventanas de esta misma forma son la que se sitúan en la parte alta de la sinagoga de Santa María la Blanca de Toledo y que fueron estudiadas por Czekelius<sup>40</sup>. La nave se divide en seis tramos, siendo el primero por los pies ligeramente más corto que los restantes. Seis tramos por dos muros, a dos arquillos

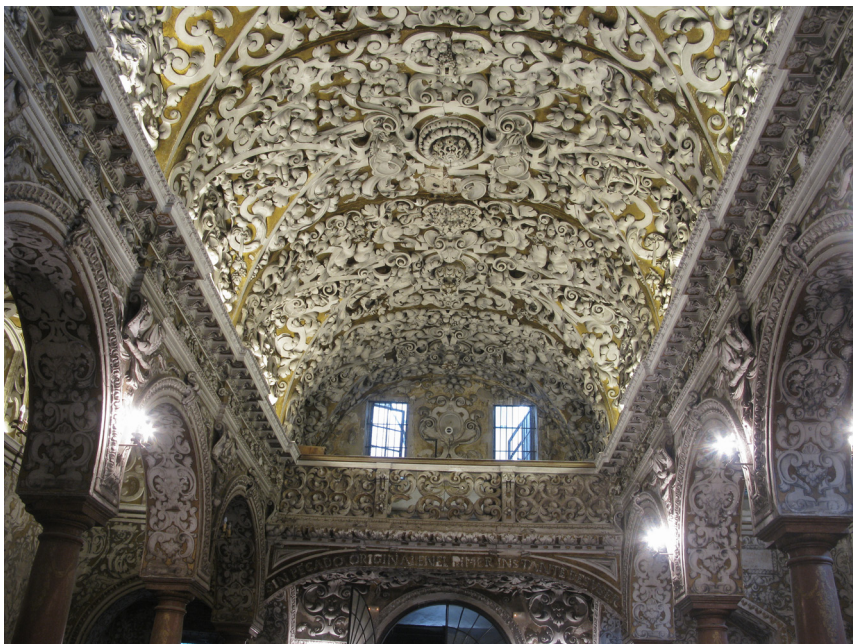
Fotografía 4. Vista del interior de la iglesia con las ventanas en el muro de los pies.

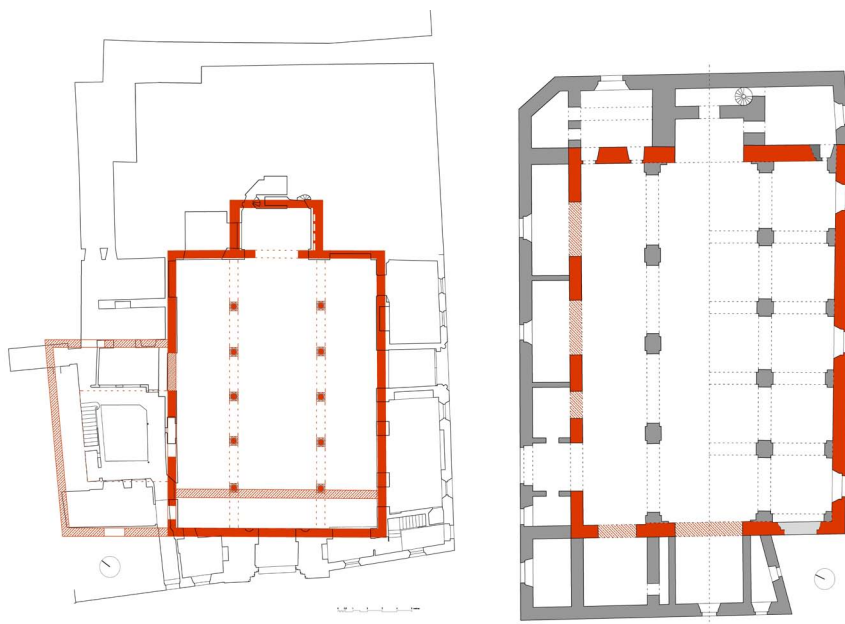
Plano 8. Plantas comparativas de las antiguas sinagogas en las iglesias de Santa María la Blanca y de Santa Cruz.

Dentro de la judería de Sevilla no se tienen más datos sobre la sinagoga que fue sustituida por la iglesia de San Bartolomé. En cambio sí hay noticias sobre la que se pasó a llamar Santa Cruz, pues fue visitada, antes de su demolición, por González de León quien la describe años después<sup>43</sup>. Presentaba asimismo planta basilical de arcos con columnas de granito y eran desiguales en altura y grosor. Aunque esta configuración podría haber sido fruto de transformaciones cristianas, parece probable que fuera su tipología original<sup>44</sup>. Fechado poco antes de su demolición, apareció un proyecto de remodelación del interior del templo en el que se proyectaba sustituir las columnas por pilares<sup>45</sup>. Gracias a este documento podemos tener una idea aproximada de la planta de esta sinagoga; que comparándola, a su vez, con la de Santa María la Blanca sorprende por sus dimensiones, que superan claramente a las de la sinagoga mayor de la judería de Sevilla (plano 8).

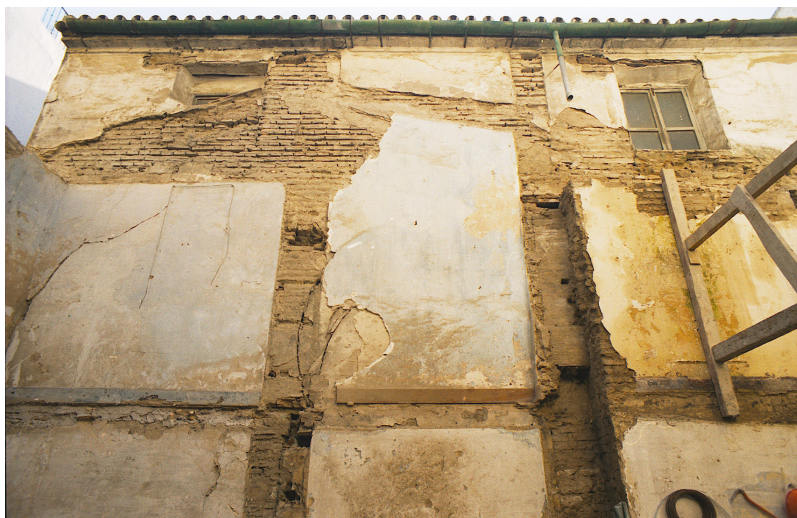
Fotografía 5. Rastro de arco en el muro de la iglesia.
